OPINIA GEOTECHNICZNA PODŁOŻA GRUNTOWEGO

Lokalizacja	Zator, rejon ulicy St. Staszica, dz. nr 81/30
Zleceniodawca:	Pracownia Inżynierska S1, Marcin Hajost 43-300 Bielsko - Biała, ul. Barlickiego 15/6

Data opracowania: 07-2023

Określenie warunków geotechnicznych w miejscu planowanej inwestycji: Budowa drogi.

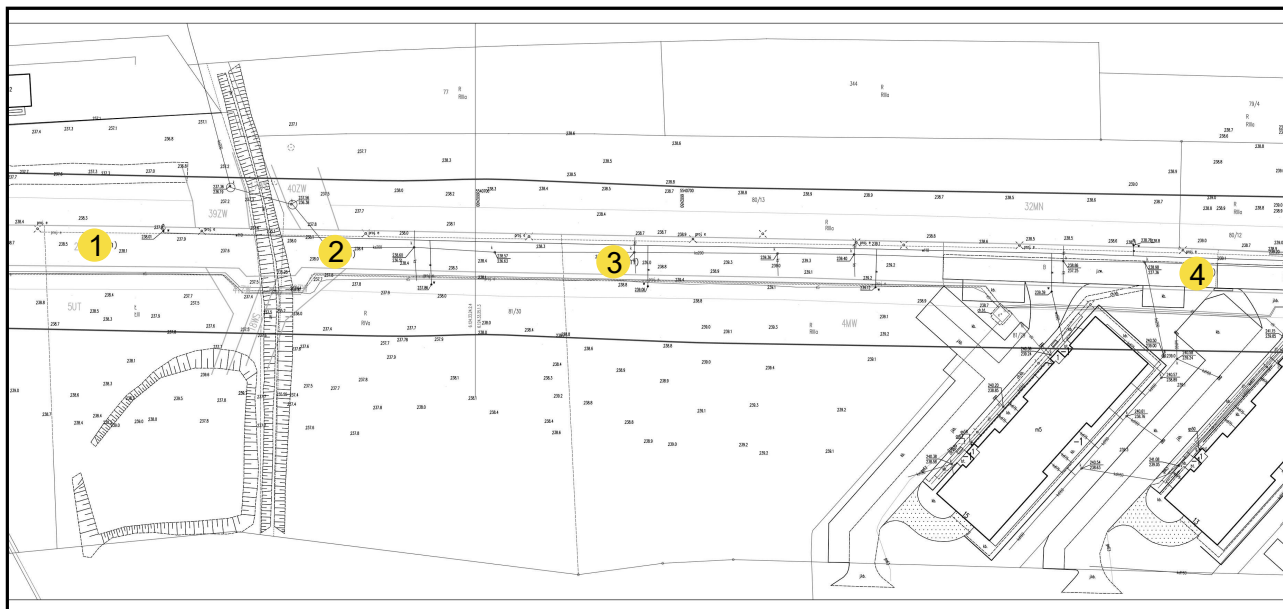
Załącznik 1 -lokalizacja obszaru badań

SKALA 1:1000

Lokalizacje otworów określono na podstawie mapy sytuacyjno-wysokościowej w skali 1:1000.
