WYMIANY POKRYCIA DACHOWEGO I REMONTU WIĘZBY DACHOWEJ KOŚCIOŁA P.W. ŚW. JAKUBA APOSTOŁA W PALCZOWICACH Palczowice, ul. Świętojańska 7, 32-640 Zator, gm. Zator, dz. nr ew. 362, obr. 0005 Palczowice			
PRZEDMIOT RYSUNKU ARCHITEKTURA		NR RYSUNKU A-4	
NAZWA RYSUNKU RZUT WIĘZBY DACHOWEJ			
PROJEKTOWAŁ mgr inż. Miroslaw Misiura Uprawnienia do projektowania bez ograniczeń w specjalności architektonicznej MPOIA/034/2004	PODPIS		SKALA 1:50
SPRAWDZIŁ mgr inż. arch. Pawel Lubarda Uprawnienia do projektowania bez ograniczeń w specjalności architektonicznej MPOIA/044/2009	PODPIS		DATA 02.2023
OBSŁUGA INWESTYCJI BUDOWLANYCH RW-PROJEKT Wojciech Różak Jurków 210, 32-860 Czerwów, woj. małopolskie

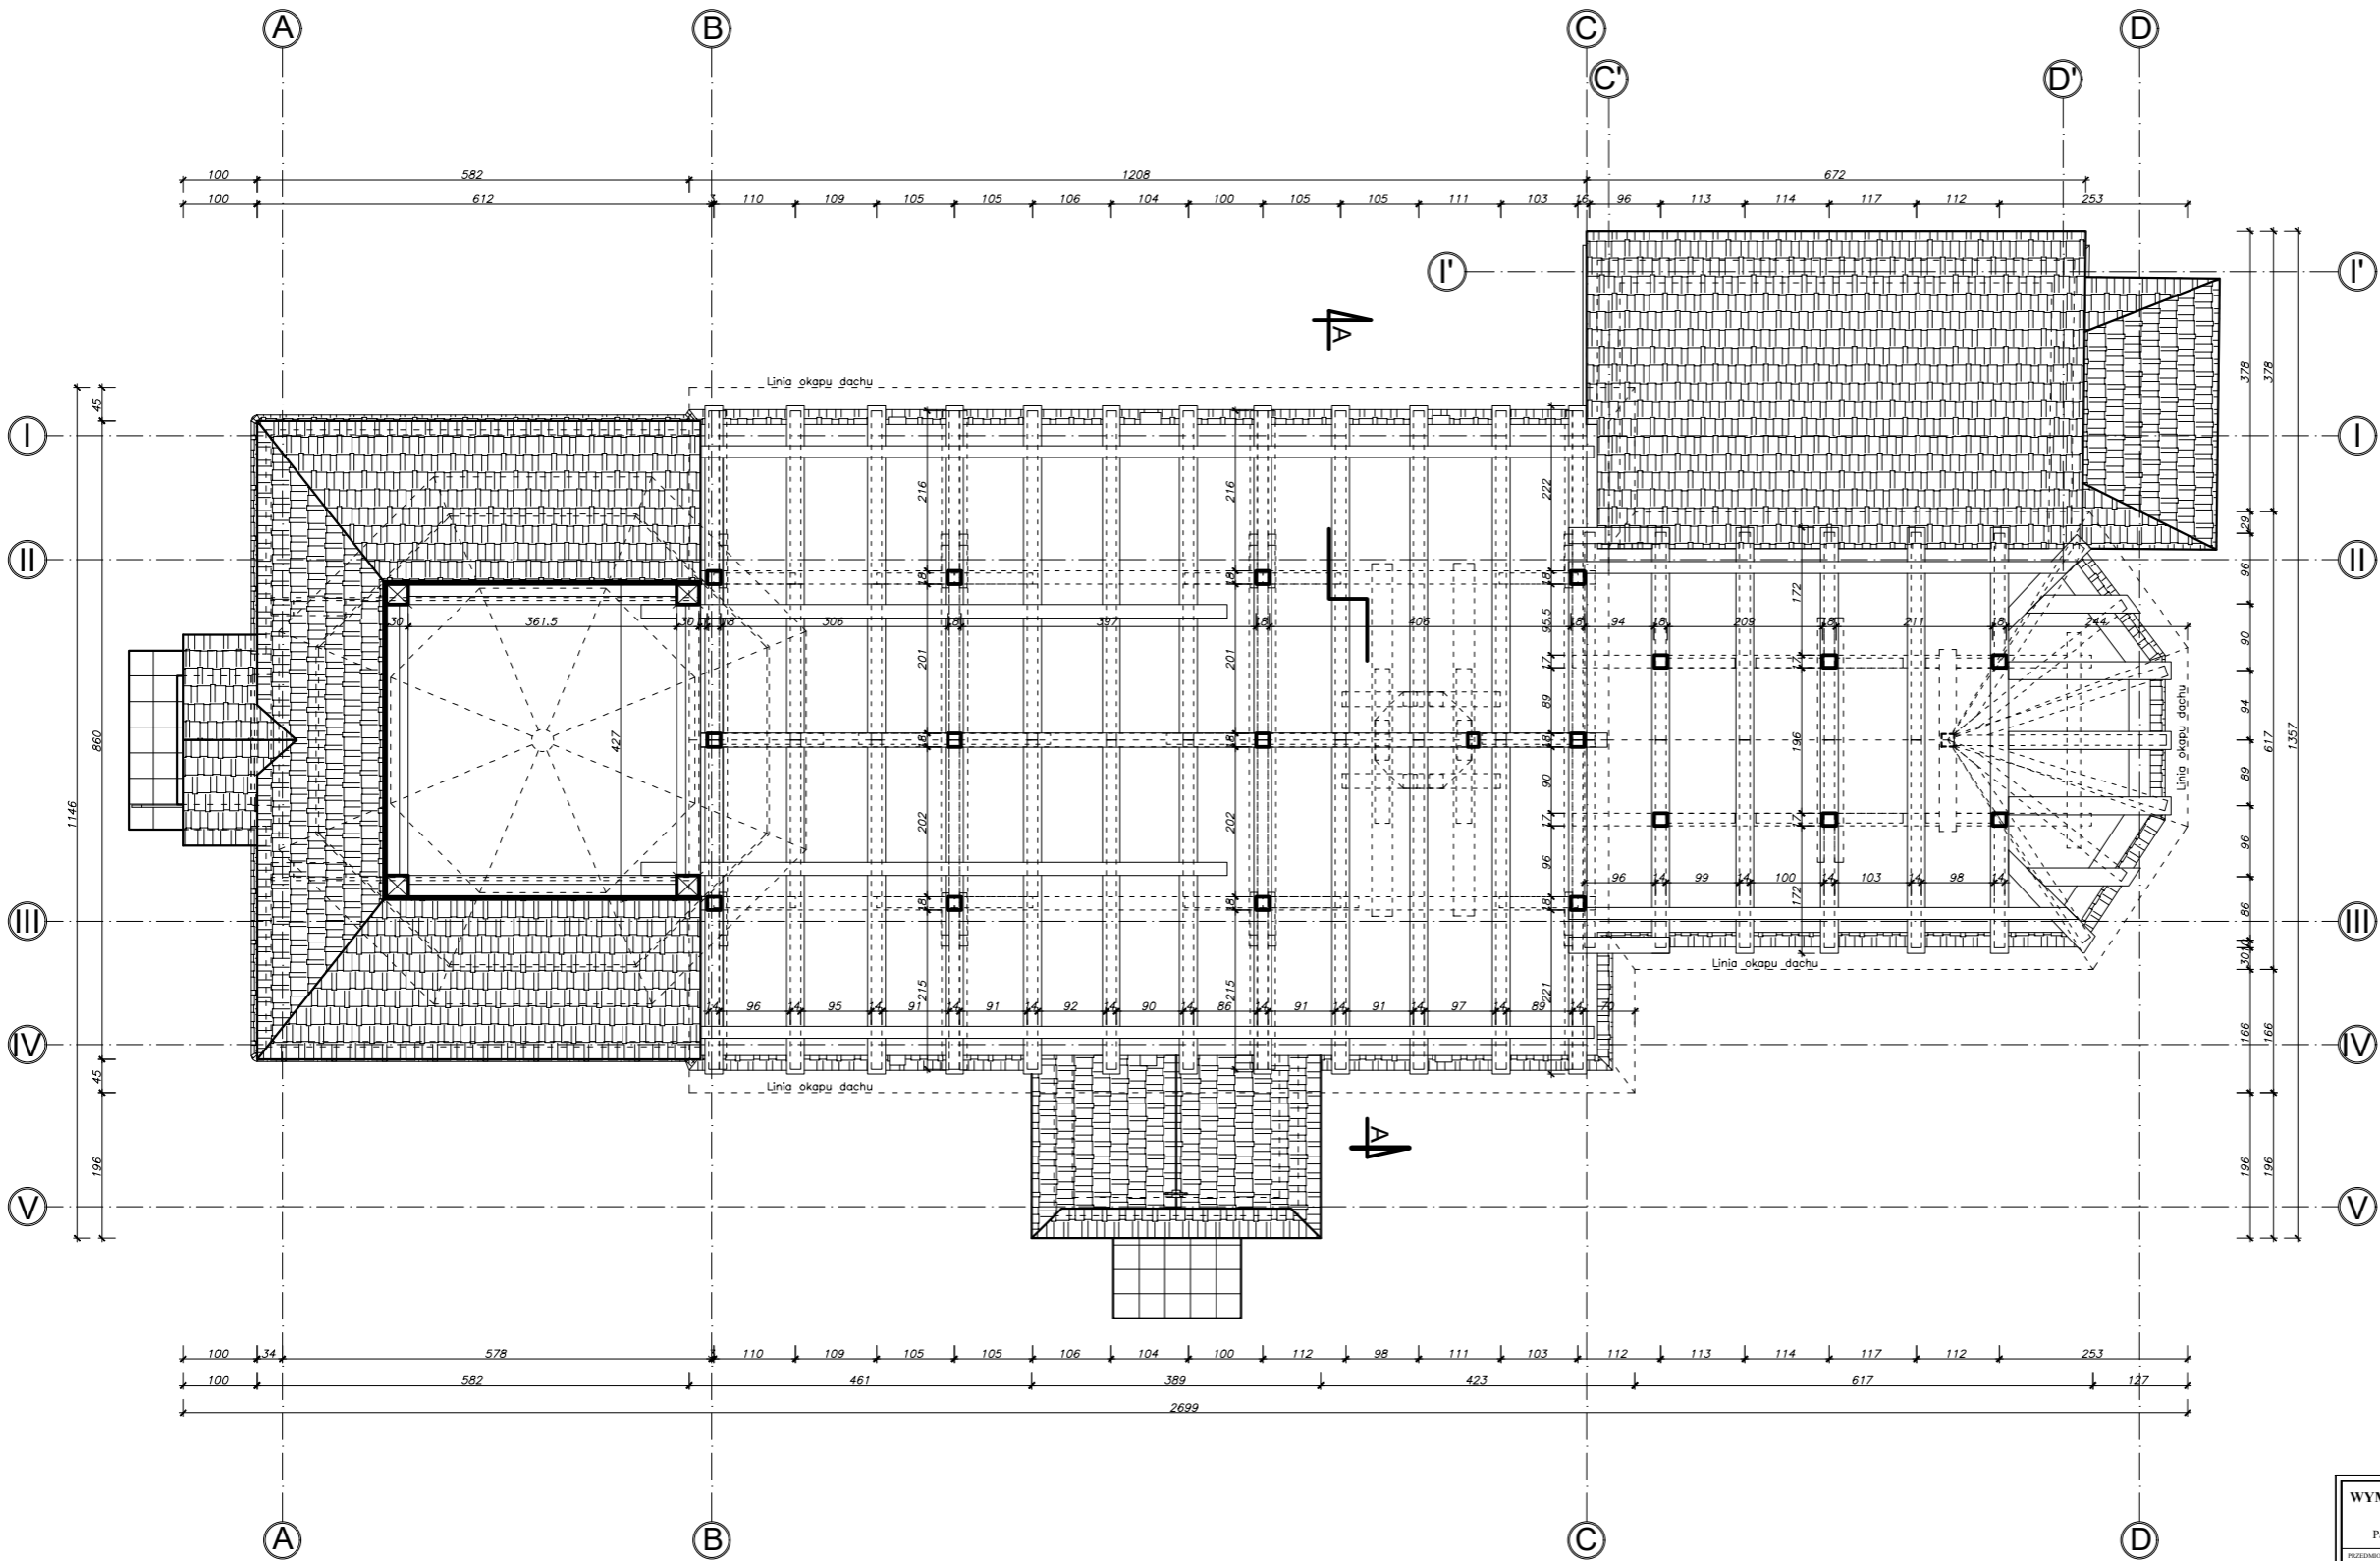
1. Wszystkie drewniane elementy konstrukcji więzby dachowej, należy zgrubnie oczyścić, miejsca porażone ociosać do zdrowego drewna, a następnie wykonać impregnację biobójczą (środkiem grzybo- i owadobójczym) oraz środkiem do zabezpieczeń p.poz. Miejsca porażone biologicznie, które zostały okraszane z części zniszczonej, należy uzupełnić przez wykonanie flekowań z takiego samego drewna. Wskazanie miejsc do naprawy będzie następowało systematycznie w miarę postępu prac w ramach nadzoru budowy i porozumieniu z Przedstawicielem WUOZ. Szczegółowa ocena i ewentualne wymiany uszkodzonych elementów zostaną określone po zdemontowaniu pokrycia dachowego i pełnym odslonięciu poszczególnych elementów konstrukcji.

2. Projektuje się ujednolicenie i wymianę zniszczonego pokrycia dachowego na nowe z gontu drewnianego, iglastego, układanego podwójnie.

Układ warstw poszycia dachowego w kolejności od góry:

- gont drewniany, iglasty, układany podwójnie,
- łaty iglaste przekrój 60x50mm,
- konstrukcja więzby dachowej.

Gont po ułożeniu powinien zostać zaimpregnowany środkami do impregnacji zabezpieczającej przed niekorzystnym wpływem warunków atmosferycznych.

3. Zakres projektowanych prac – strop:

- demontaż podłogi na strychu,
- oczyszczenie całej konstrukcji belkowej stropu,
- okraszanie części elementów, które są porażonych biologicznie lub zniszczone na skutek działania owadów – szkodników technicznych drewna,
- wymiana na nowe części lub całości elementów drewnianych /w zależności od stopnia zniszczenia i możliwości technicznych pozostawienia danego elementu w strukturze konstrukcji/,
- naprawa konstrukcji stropu /uzupełnienie przez flekowanie, wzmocnienie elementów/,
- wzmocnienie zniszczonych belek stropu, poprzez wykonanie obustronnego wzmocnienia nakładkami z skręceniem grubymi,
- impregnacja całości konstrukcji drewnianej stropu,
- montaż nowej podłogi drewnianej na strychu,
